## Rapport de mission de repérage des matériaux et produits contenant de l'amiante avant démolition d'un immeuble bâti

Ce rapport annule et remplace les éventuels rapports précédents  
***Le présent document constitue un pré-rapport correspondant à une 1<sup>ère</sup> étape de repérage***

| <p>Numéro de contrat : <b>34368972 G16199271</b><br/>Numéro de tâche :<br/>Numéro d'offre : <b>DEMOLITION ECOLE HUBERT REEVES</b><br/>Date : <b>30/01/2023</b></p> | <p>Lieu d'intervention :<br/><br/><b>ECOLE HUBERT REEVES</b><br/><br/><b>22 rue DE LA LIBERTE</b><br/><b>39300 CHAMPAGNOLE</b><br/><br/>Destinataire rapport :<br/><b>COMMUNE DE CHAMPAGNOLE MAIRIE</b></p> | <p>Date d'intervention :<br/>Du <b>06/12/2022</b> au</p> <p>Intervenant : <b>Monsieur Jean Charles CLAVERIE</b></p> <p>Signature : </p> <p><br/>APAVE SUDEUROPE<br/>Immeuble Le Saint Amour<br/>Espace Entreprises Macon Loché<br/>71870 MACON</p> |

Nature du bâtiment : **ECOLE HUBERT REEVES**

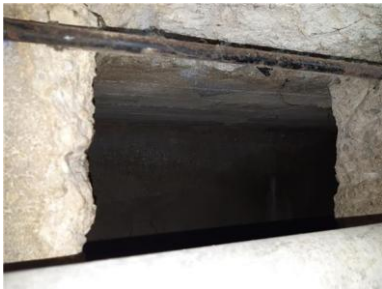
| Etage | Local / partie d'immeuble | Justification | Moyen d'accès à prévoir |
|---|---|---|---|
| SOUS SOL | Petit vide sanitaire<br> | Impossibilité d'accès. trou d'accès trop étroit | Permettre l'accès en cassant le mur |

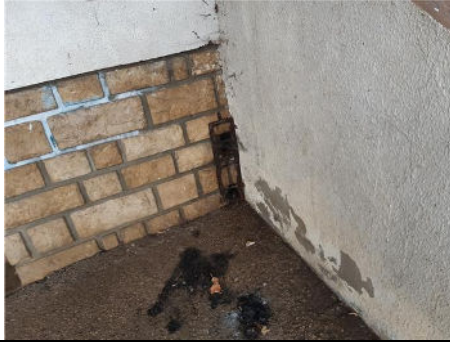
**ELEMENT : Conduit rectangulaire de sortie sous sol façade côté cour**
**Emplacement**

| Etage | Local | Elément | Matériau / Produit | Critères(s)<br>ayant permis<br>de conclure | Ref<br>sondage | (ZPSO)<br>Référence |
|---|---|---|---|---|---|---|
| | | Conduit rectangulaire de sortie sous sol façade côté cour | Fibre-ciment | Résultat d'analyse (P085 - idem) | | Z085 |

| Nom du client | Numéro de dossier | Partie d'ouvrage |
|---|---|---|
| COMMUNE DE CHAMPAGNOLE MAIRIE | 34368972 G16199271 | Extérieur - Façade RDC |

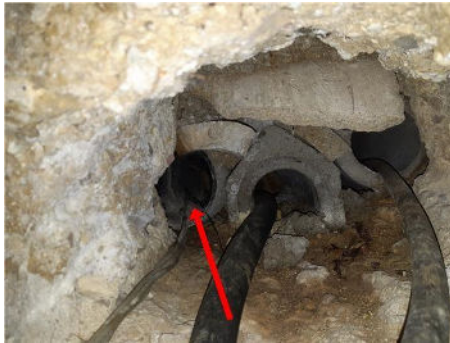
**ELEMENT : Conduit horizontal (fourreau) dans le mur (réseau enterré)**
**Emplacement**

| Etage | Local | Elément | Matériau / Produit | Critères(s)<br>ayant permis<br>de conclure | Ref<br>sondage | (ZPSO)<br>Référence |
|---|---|---|---|---|---|---|
| SOUS<br>SOL | Cave 2 | Conduit<br>horizontal<br>(fourreau)<br>dans le mur<br>(réseau<br>enterré) | fibre ciment | Document<br>consulté | | |

| Nom du client | Numéro de dossier | Partie d'ouvrage |
|---|---|---|
| COMMUNE DE CHAMPAGNOLE MAIRIE | 34368972 G16199271 | SOUS SOL - Cave 2 |

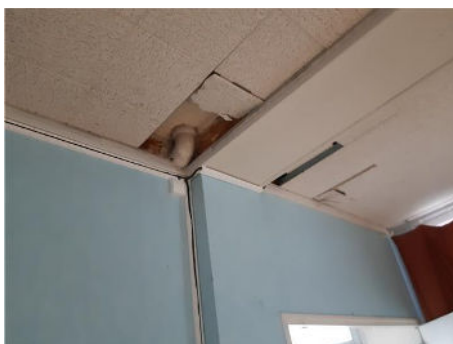
| Etage | Local | Elément | Matériau / Produit | Critères(s)<br>ayant permis<br>de conclure | Ref<br>sondage | (ZPSO)<br>Référence |
|---|---|---|---|---|---|---|
| RDC | Local 13 | conduits | Fibre-ciment | Document<br>consulté | | |

**Résultat amiante**
**Présence d'amiante ( )**
**ELEMENT : conduits**
**Emplacement**

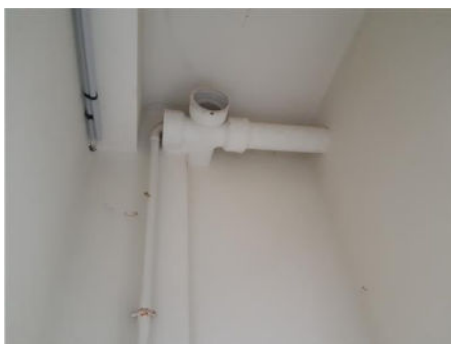
**ELEMENT : conduit horizontal**
**Emplacement**

| Etage | Local | Elément | Matériau / Produit | Critères(s)<br>ayant permis<br>de conclure | Ref<br>sondage | (ZPSO)<br>Référence |
|---|---|---|---|---|---|---|
| RDC | WC | conduit horizontal | Fibre-ciment | Document consulté | | |

| Nom du client | Numéro de dossier | Partie d'ouvrage |
|---|---|---|
| COMMUNE DE CHAMPAGNOLE MAIRIE | 34368972 G16199271 | RDC - WC |

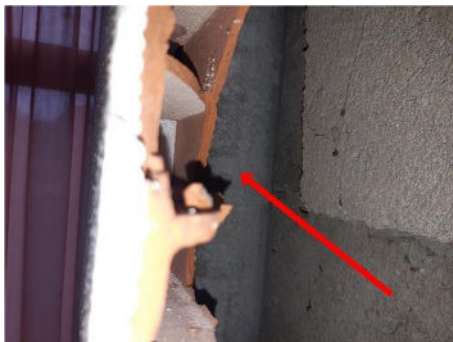
**ELEMENT : Conduit circulaire dans doublage**
**Emplacement**

| Etage | Local | Elément | Matériau / Produit | Critères(s)<br>ayant permis<br>de conclure | Ref<br>sondage | (ZPSO)<br>Référence |
|---|---|---|---|---|---|---|
| RDC | Local 14 | Conduit circulaire dans doublage | Fibre ciment | Résultat d'analyse | | |

| Nom du client | Numéro de dossier | Partie d'ouvrage |
|---|---|---|
| COMMUNE DE CHAMPAGNOLE MAIRIE | 34368972 G16199271 | RDC - Local 14 |

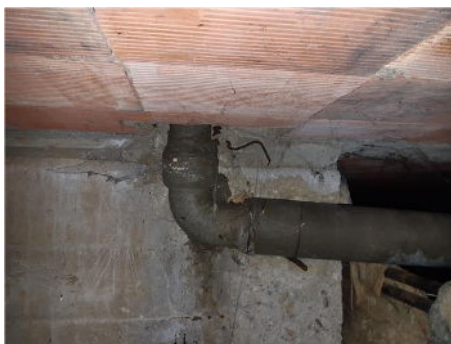
**ELEMENT : 1 Conduit circulaire qui part au plafond**
**Emplacement**

| Etage | Local | Elément | Matériau / Produit | Critères(s)<br>ayant permis<br>de conclure | Ref<br>sondage | (ZPSO)<br>Référence |
|---|---|---|---|---|---|---|
| SOUS<br>SOL | Cave 14 | 1 Conduit<br>circulaire qui<br>part au plafond | Fibre ciment | Document<br>consulté | | |

| Nom du client | Numéro de dossier | Partie d'ouvrage |
|---|---|---|
| COMMUNE DE CHAMPAGNOLE MAIRIE | 34368972 G16199271 | SOUS SOL - Cave 14 |

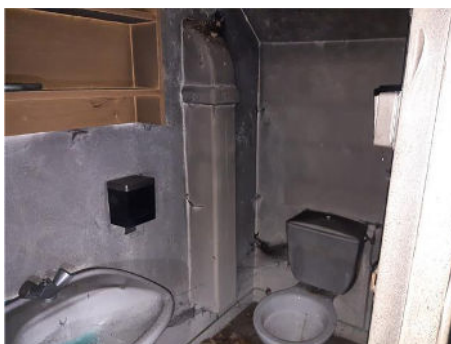
**ELEMENT : Conduit aération rectangulaire**
**Emplacement**

| Etage | Local | Elément | Matériau / Produit | Critères(s)<br>ayant permis<br>de conclure | Ref<br>sondage | (ZPSO)<br>Référence |
|---|---|---|---|---|---|---|
| SOUS<br>SOL | Cave 12 | Conduit<br>aération<br>rectangulaire | Fibre ciment | Document<br>consulté | | |

| Nom du client | Numéro de dossier | Partie d'ouvrage |
|---|---|---|
| COMMUNE DE CHAMPAGNOLE MAIRIE | 34368972 G16199271 | SOUS SOL - Cave 12 |

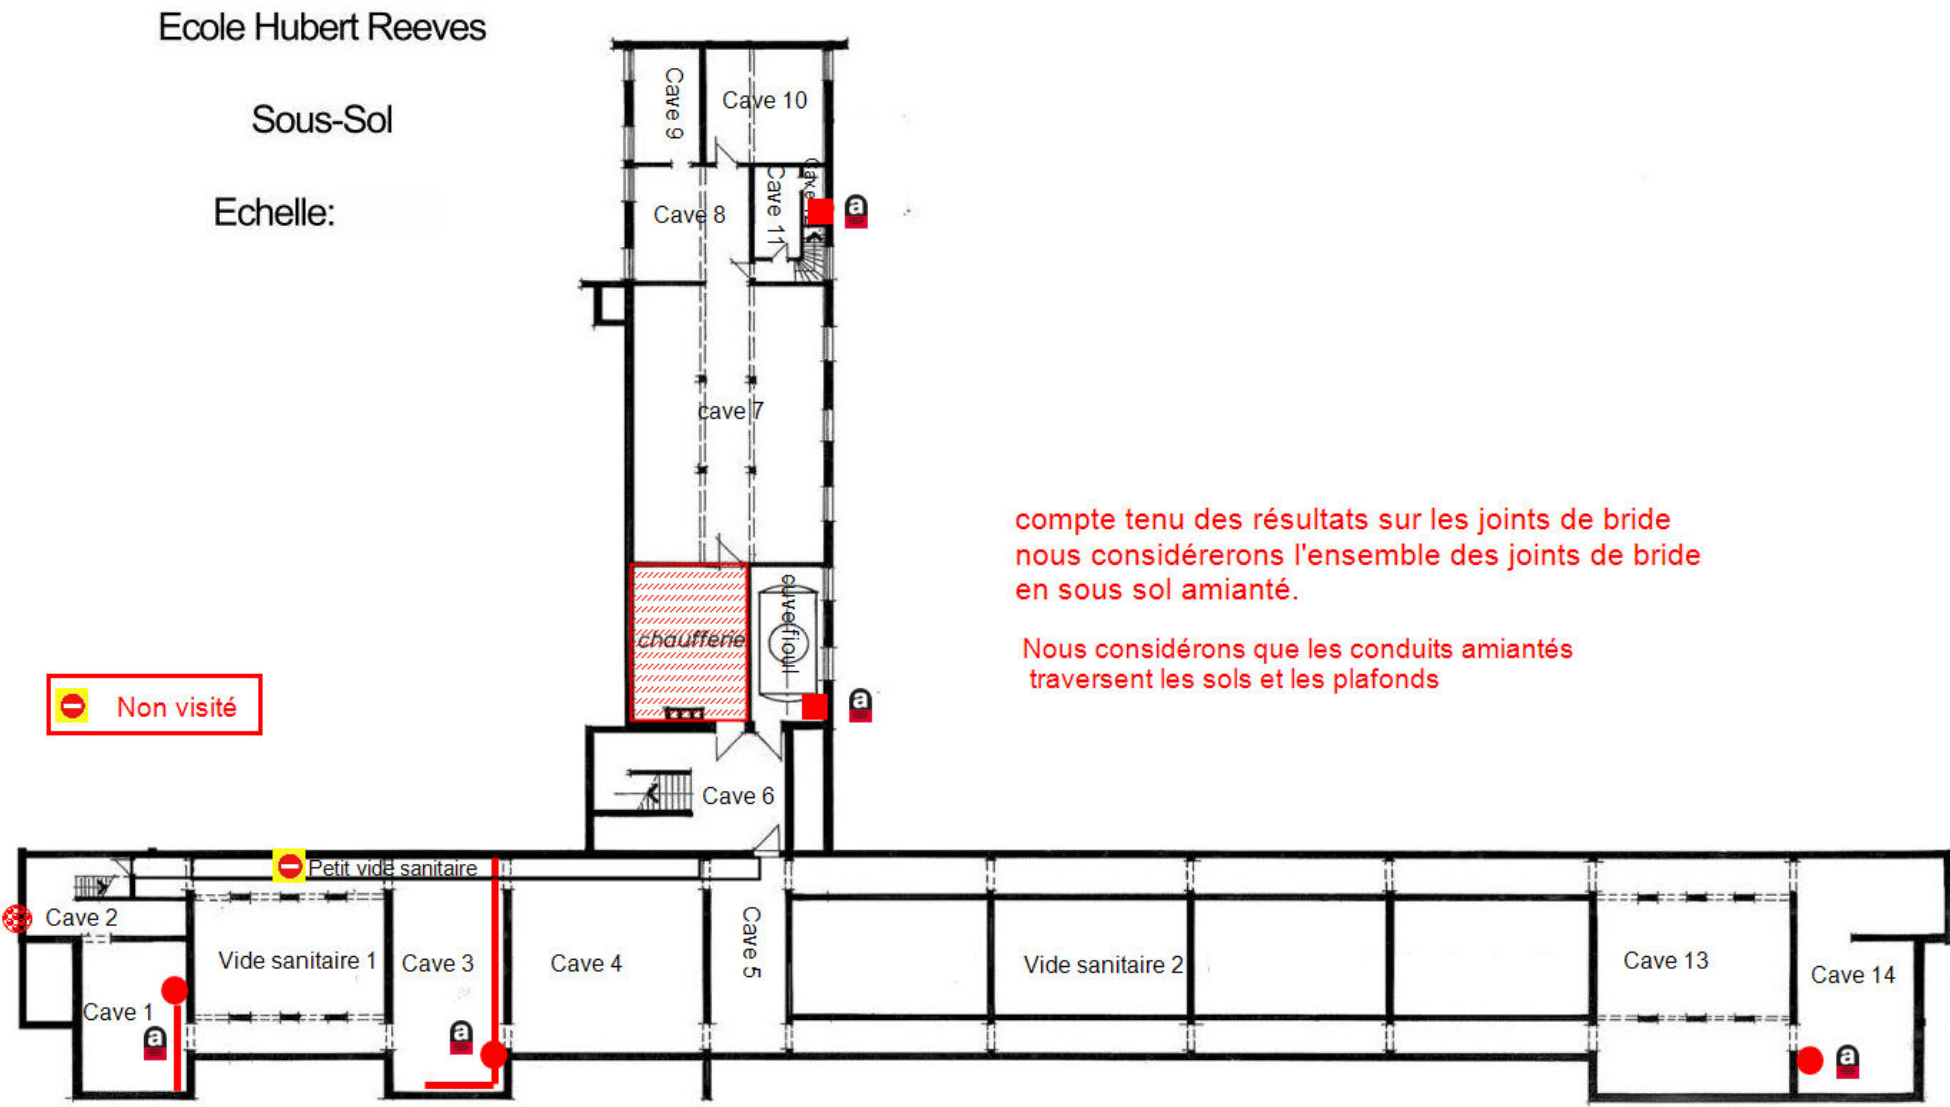
- Conduit Horizontal
- Conduit verticale
- Ensemble des joints de bride
- Conduit verticale rectangulaire
- Conduit horizontal (réseau enterré) dans le mur en fibre ciment amianté

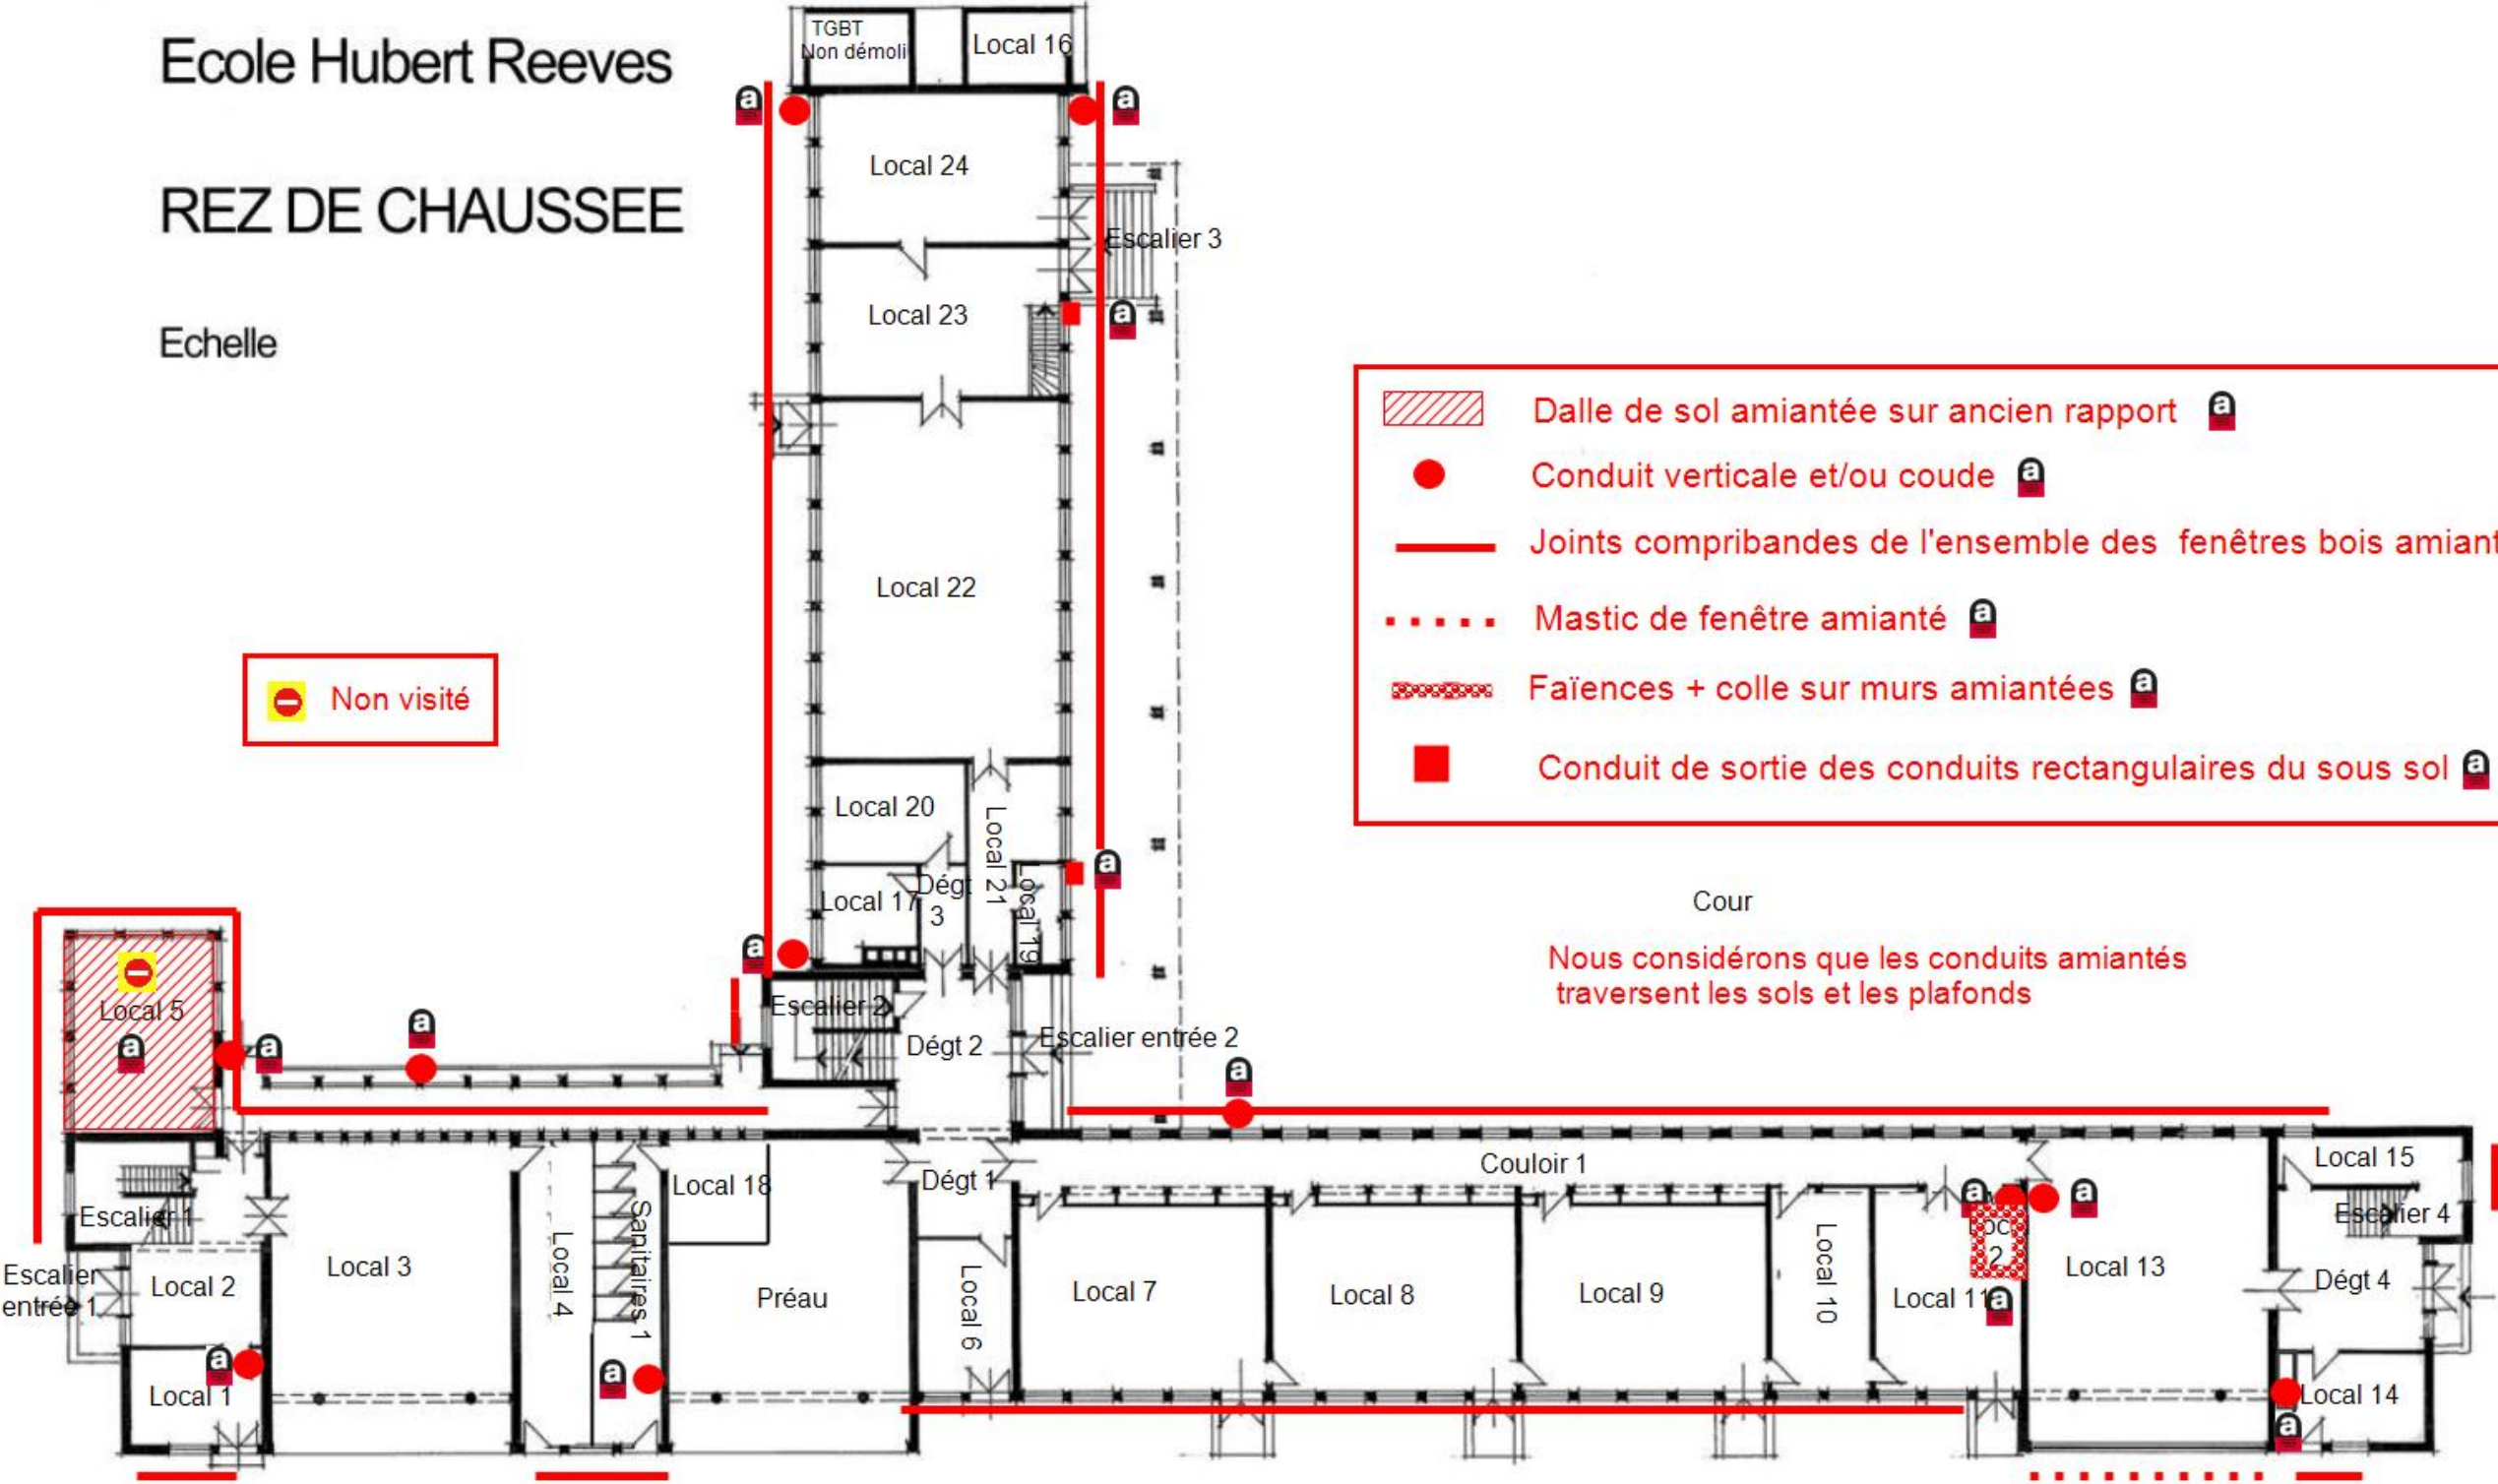
Nous considérons que les conduits amiantés traversent les sols et les plafonds
