## Rapport de mission de repérage des matériaux et produits contenant de l'amiante avant démolition d'un immeuble bâti

Ce rapport annule et remplace les éventuels rapports précédents  
***Le présent document constitue un pré-rapport correspondant à une 1<sup>ère</sup> étape de repérage***

| <p>Numéro de contrat : <b>34368972 G16199271</b><br/>Numéro de tâche :<br/>Numéro d'offre : <b>DEMOLITION ECOLE HUBERT REEVES</b><br/>Date : <b>30/01/2023</b></p> | <p>Lieu d'intervention :<br/><br/><b>ECOLE HUBERT REEVES</b><br/><br/><b>22 rue DE LA LIBERTE</b><br/><b>39300 CHAMPAGNOLE</b><br/><br/>Destinataire rapport :<br/><b>COMMUNE DE CHAMPAGNOLE MAIRIE</b></p> | <p>Date d'intervention :<br/>Du <b>06/12/2022</b> au</p> <p>Intervenant : <b>Monsieur Jean Charles CLAVERIE</b></p> <p>Signature : </p> <p><br/>APAVE SUDEUROPE<br/>Immeuble Le Saint Amour<br/>Espace Entreprises Macon Loché<br/>71870 MACON</p> |

Nature du bâtiment : **ECOLE HUBERT REEVES**

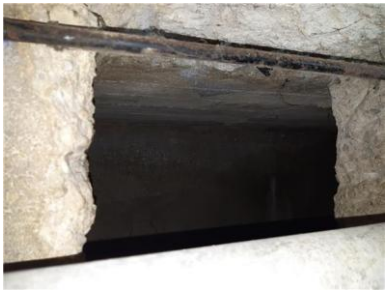
| Etage | Local / partie d'immeuble | Visitée | Justification |
|---|---|---|---|
| SOUS SOL | Petit vide sanitaire<br> | NON | Impossibilité d'accès. trou d'accès trop étroit |

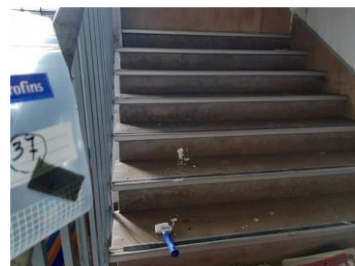
Bande dur + colle

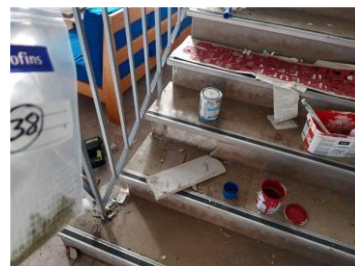
## PRELEVEMENT : P038

Ensemble des contre marche - Escalier

Absence d'amiante

| Référence Couche | PV analyse Amiante | Conclusion amiante |
|---|---|---|
| RAW PRODUCT | AR-22-SG-059562-01 | Fibres d'amiante non détectées |

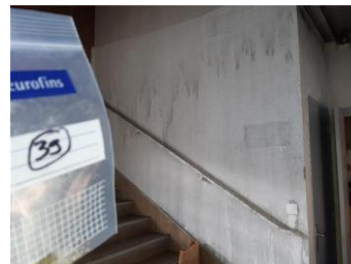
## PRELEVEMENT : P039

Murs maçonnées - Escalier

Absence d'amiante

| Référence Couche | PV analyse Amiante | Conclusion amiante |
|---|---|---|
| RAW PRODUCT | AR-22-SG-059562-01 | Fibres d'amiante non détectées |

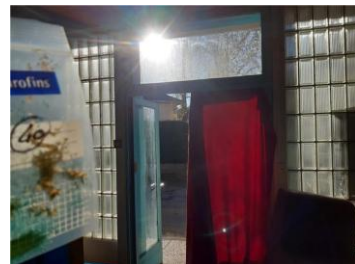
## PRELEVEMENT : P040

Portes fenêtres bois entrée 1 - Toutes zones

Absence d'amiante

| Référence Couche | PV analyse Amiante | Conclusion amiante |
|---|---|---|
| RAW PRODUCT | AR-22-SG-059562-01 | Fibres d'amiante non détectées |

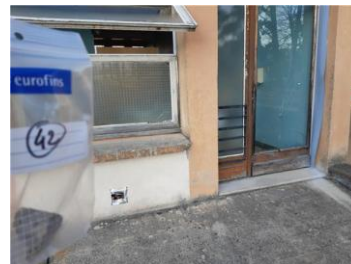
## PRELEVEMENT : P042

Appui de fenêtre local 5 - Murs

Absence d'amiante

| Référence Couche | PV analyse Amiante | Conclusion amiante |
|---|---|---|
| RAW PRODUCT | AR-22-SG-060239-01 | Fibres d'amiante non détectées |

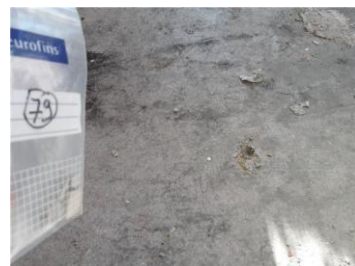
carrelage beige petit carreau sous lino

| Référence Couche | PV analyse Amiante | Conclusion amiante |
|---|---|---|
| RAW PRODUCT | AR-22-SG-060239-01 | Fibres d'amiante non détectées |
| CUST 01 | AR-22-SG-060239-01 | Fibres d'amiante non détectées |

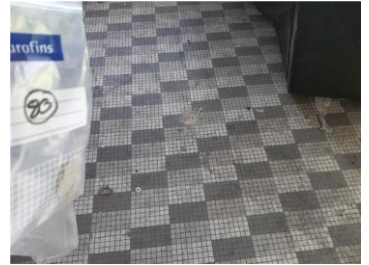
## PRELEVEMENT : P080

| Nom du client | Numéro de dossier | Partie d'ouvrage |
|---|---|---|
| Carrelage gris petit carreau+ Colle | 06/12/2022 | CLAVERIE Jean Charles |

Absence d'amiante

Carrelage gris petit carreau+ Colle

| Référence Couche | PV analyse Amiante | Conclusion amiante |
|---|---|---|
| CUST 01 | AR-22-SG-060239-01 | Fibres d'amiante non détectées |
| RAW PRODUCT | AR-22-SG-060239-01 | Fibres d'amiante non détectées |

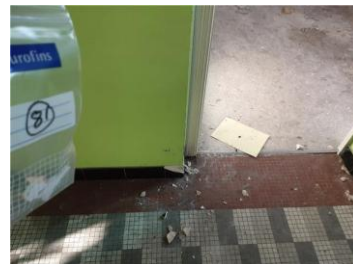
## PRELEVEMENT : P081

| Nom du client | Numéro de dossier | Partie d'ouvrage |
|---|---|---|
| Plinthe noire + colle | 06/12/2022 | CLAVERIE Jean Charles |

Absence d'amiante

Plinthe noire + colle

| Référence Couche | PV analyse Amiante | Conclusion amiante |
|---|---|---|
| RAW PRODUCT | AR-22-SG-060239-01 | Fibres d'amiante non détectées |

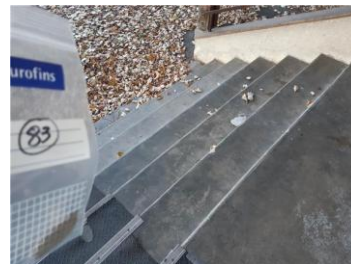
## PRELEVEMENT : P083

| Nom du client | Numéro de dossier | Partie d'ouvrage |
|---|---|---|
| béton préfabriqué | 06/12/2022 | CLAVERIE Jean Charles |

Absence d'amiante

béton préfabriqué

| Référence Couche | PV analyse Amiante | Conclusion amiante |
|---|---|---|
| CUST 01 | AR-22-SG-060239-01 | Fibres d'amiante non détectées |
| RAW PRODUCT | AR-22-SG-060239-01 | Fibres d'amiante non détectées |

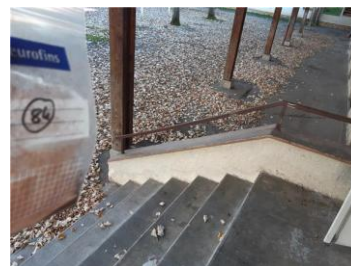
## PRELEVEMENT : P084

peinture décorative / Peinture

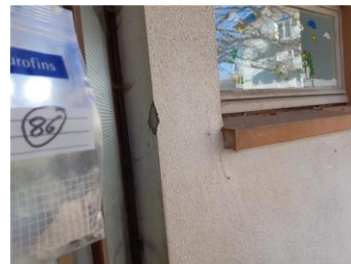
Enduit projeté / Peinture

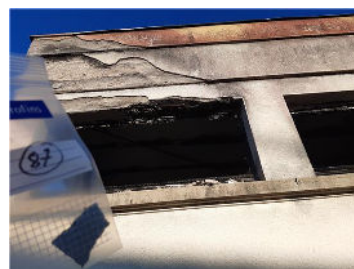
## PRELEVEMENT : P087

Enduit / Peinture

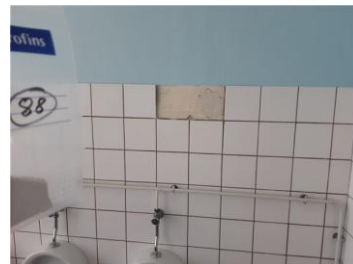
Faïence blanche + colle

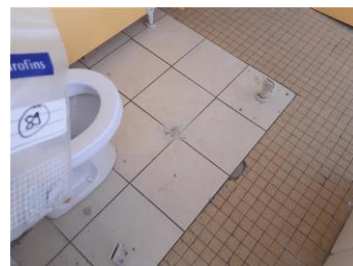
Carrelage grand carreau beige

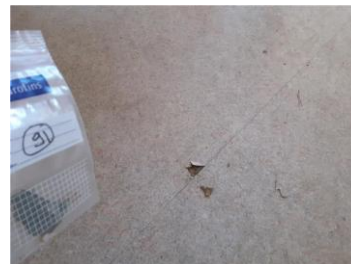
lino gris imitation pierre

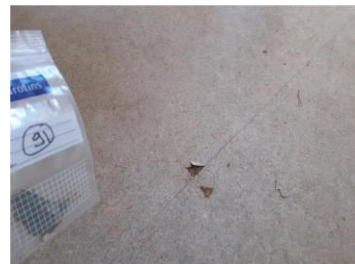
dalle de sol grise foncée sous lino

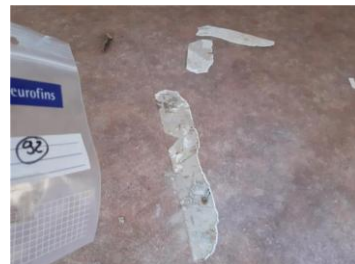
Lino mauve + colle

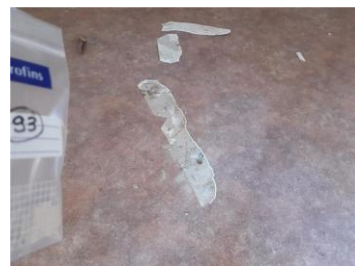
**Objet :**  
Ragréage

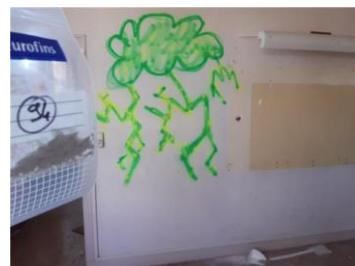
Enduit goutelette

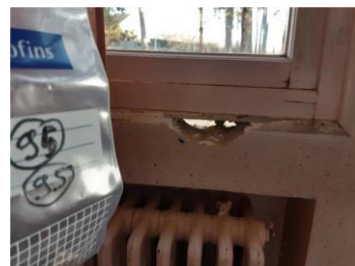
Joint compribande

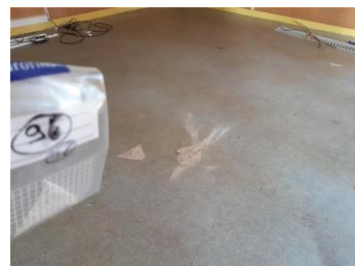
Lino vert chiné + colle

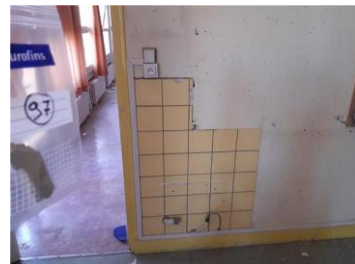
faïence jaune + colle

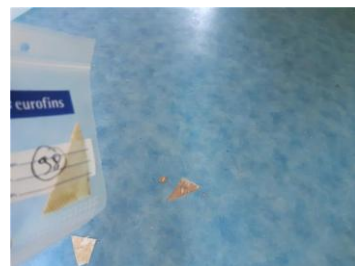
Lino bleu + colle

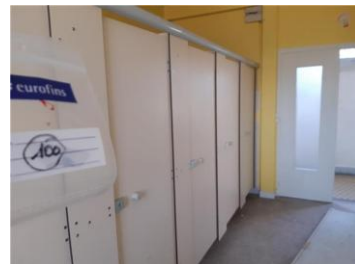
HPL / Peinture

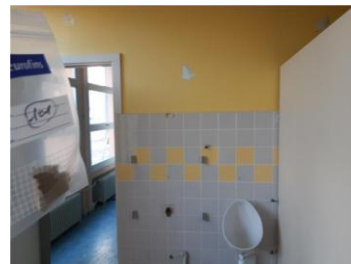
Faïence carré gris + colle

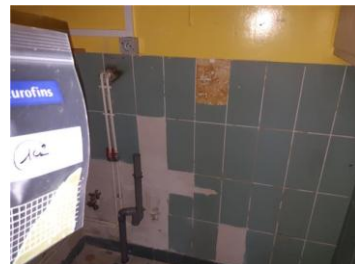
Faïence type Glasal+colle

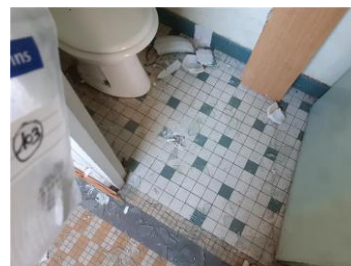
carrelage blanc et gris + colle

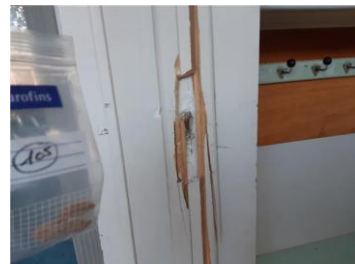
**Résultat amiante**
**Absence d'amiante**
**DESCRIPTION DU PRELEVEMENT :**
**Objet :**

Joint de dilatation

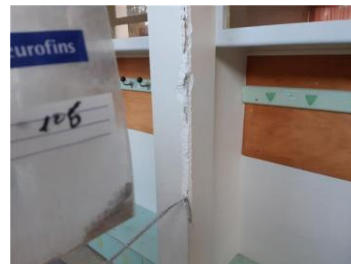
enduit plâtre + enduit de débulage / Peinture

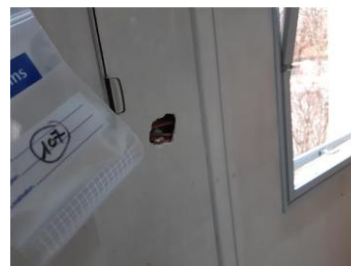
enduit plâtre / Peinture

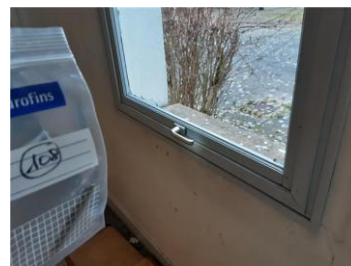
**Résultat amiante**
**Absence d'amiante**
**DESCRIPTION DU PRELEVEMENT :**
**Objet :**

mastic vitrié

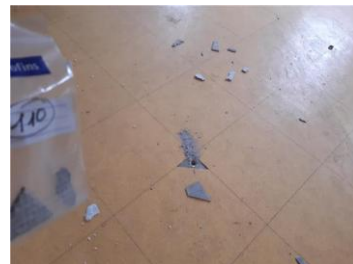
Dalle de sol jaune + colle

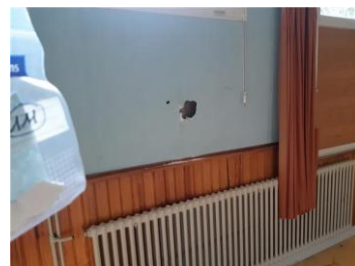
enduit plâtre / Peinture

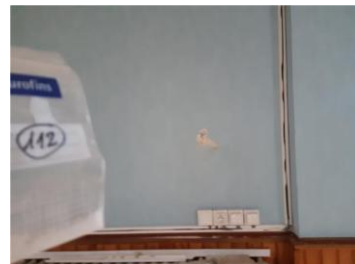
Enduit / Peinture

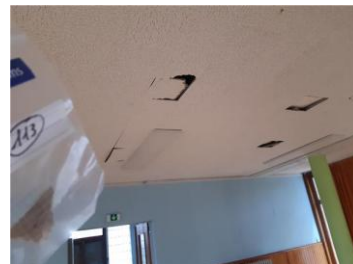
Plaque de faux-plafond carrées

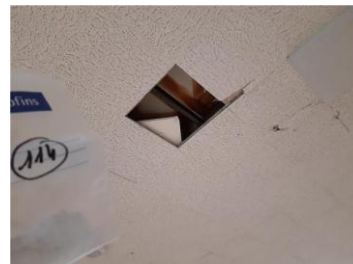
Isolent + pare vapeur

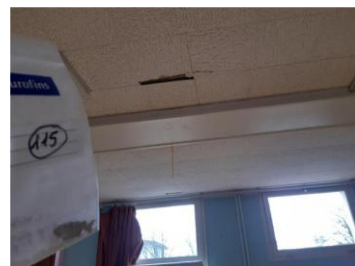
enduit plâtre / Peinture

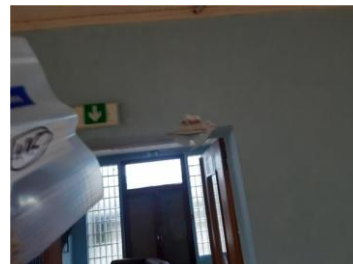
enduit plâtre + enduit de débullage

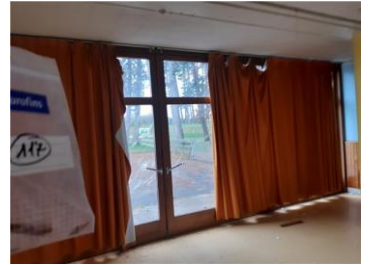
Mastic vitré

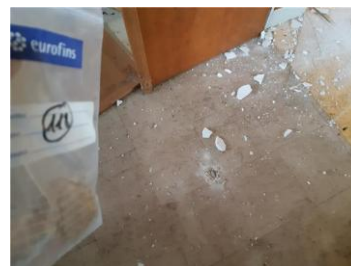
marbre + colle

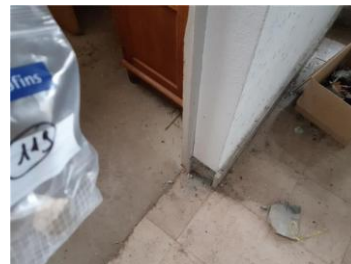
plinthes marbre + colle

| Référence Couche | Description visuelle | Epaisseur (cm) |
|---|---|---|
| RAW PRODUCT | Matériau dur de type carrelage, faïence (beige) ; matériau dur de type joint ciment (gris) ;<br>matériau dur de type ciment-colle (gris) | 0 |

| Référence Couche | PV analyse Amiante | Conclusion amiante |
|---|---|---|
| RAW PRODUCT | AR-22-SG-060416-01 | Fibres d'amiante non détectées |

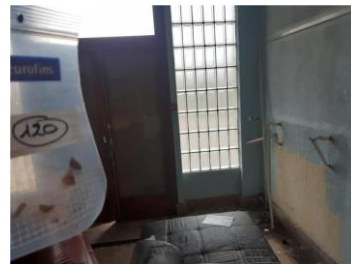
## PRELEVEMENT : P120

| Nom du client | Numéro de dossier | Partie d'ouvrage |
|---|---|---|
| colle scellement pavés de verre rectangulaires | 06/12/2022 | CLAVERIE Jean Charles |

Absence d'amiante

| Référence Couche | Description visuelle | Epaisseur (cm) |
|---|---|---|
| RAW PRODUCT | Matériau dur de type mortier, béton, chape (gris) | 0 |

| Référence Couche | PV analyse Amiante | Conclusion amiante |
|---|---|---|
| RAW PRODUCT | AR-22-SG-060416-01 | Fibres d'amiante non détectées |

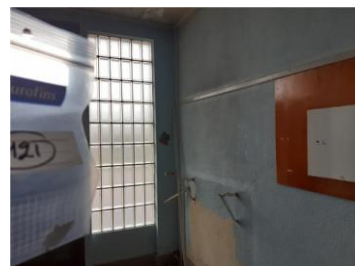
## PRELEVEMENT : P121

| Nom du client | Numéro de dossier | Partie d'ouvrage |
|---|---|---|
| enduit projeté - Peinture | 06/12/2022 | CLAVERIE Jean Charles |

Absence d'amiante

| Référence Couche | Description visuelle | Epaisseur (cm) |
|---|---|---|
| RAW PRODUCT | Matériau de type système d'enduit peinture (bleu) ; matériau dur de type mortier, béton, chape (gris) | 0 |

| Référence Couche | PV analyse Amiante | Conclusion amiante |
|---|---|---|
| RAW PRODUCT | AR-22-SG-060416-01 | Fibres d'amiante non détectées |

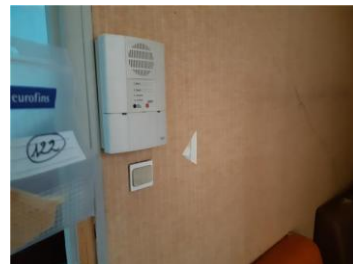
## PRELEVEMENT : P122

| Nom du client | Numéro de dossier | Partie d'ouvrage |
|---|---|---|
| Moquette murale orange + colle | 06/12/2022 | CLAVERIE Jean Charles |

Absence d'amiante

| Référence Couche | Description visuelle | Epaisseur (cm) |
|---|---|---|
| RAW PRODUCT | Matériau souple fibreux de type moquette (orange) ; matériau souple (fibreux) (blanc) | 0 |

| Référence Couche | PV analyse Amiante | Conclusion amiante |
|---|---|---|
| RAW PRODUCT | AR-22-SG-060416-01 | Fibres d'amiante non détectées |

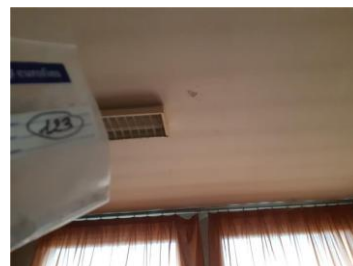
## PRELEVEMENT : P123

| Nom du client | Numéro de dossier | Partie d'ouvrage |
|---|---|---|
| Enduit plâtre - Peinture | 06/12/2022 | CLAVIERIE Jean Charles |

Absence d'amiante

| Référence Couche | Description visuelle | Epaisseur (cm) |
|---|---|---|
| RAW PRODUCT | Matériau fibreux de type papier peint (blanc) ; matériau de type peinture (beige) ; matériau semi-dur de type plâtre (blanc) | 0 |

| Référence Couche | PV analyse Amiante | Conclusion amiante |
|---|---|---|
| RAW PRODUCT | AR-22-SG-060416-01 | Fibres d'amiante non détectées |

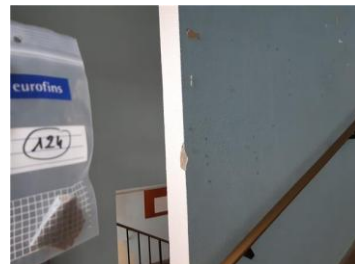
## PRELEVEMENT : P124

| Nom du client | Numéro de dossier | Partie d'ouvrage |
|---|---|---|
| Enduit + enduit de débullage - Peinture | 06/12/2022 | CLAVERIE Jean Charles |

Absence d'amiante

| Référence Couche | Description visuelle | Epaisseur (cm) |
|---|---|---|
| RAW PRODUCT | Matériau de type système d'enduit peinture (bleu) ; matériau dur de type mortier, béton, chape (gris) | 0 |

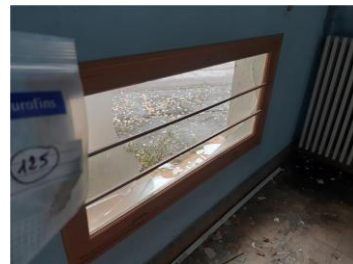
mastic vitré

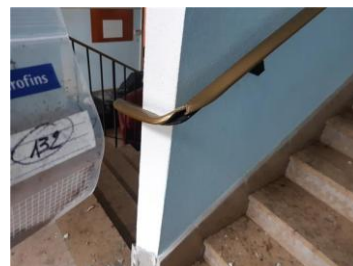
plinthe marbre + colle

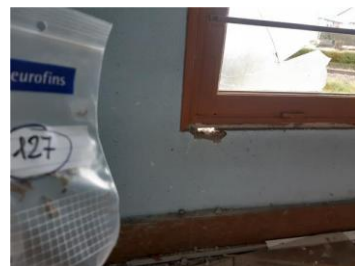
Joint compribande

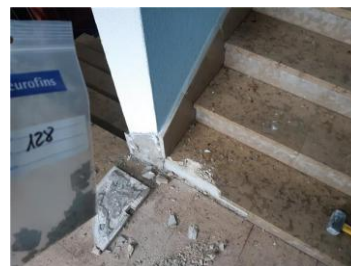
Marbre + colle + ragréage

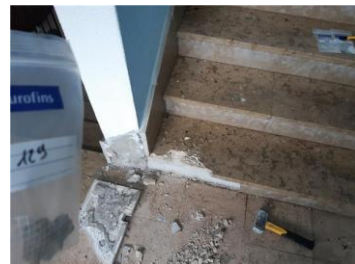
Marbre + colle

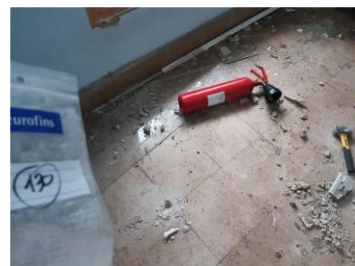
marbre + colle

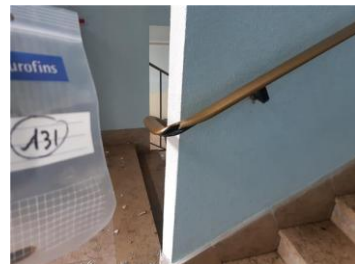
matériau dur

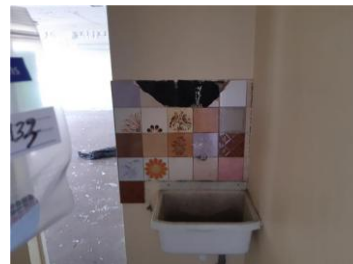
Faïence muticouleur

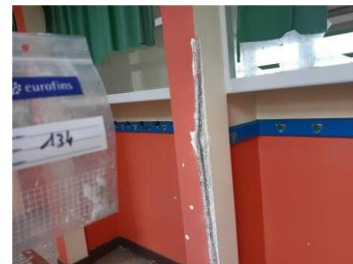
enduit plâtre + enduit de débullage / Peinture

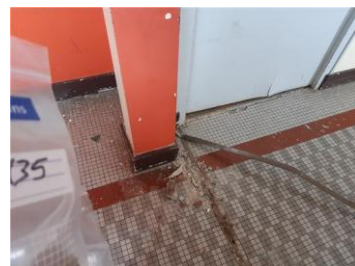
Carrelage petit carreau + colle

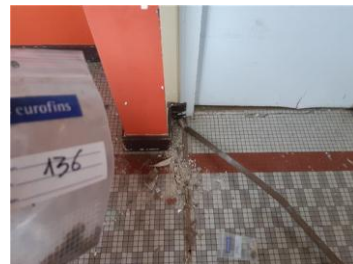
matériau fibreu

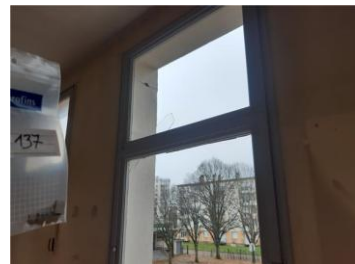
Mastic vitrier

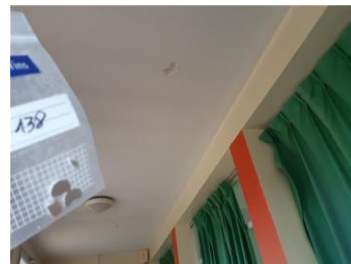
enduit plâtre / Peinture

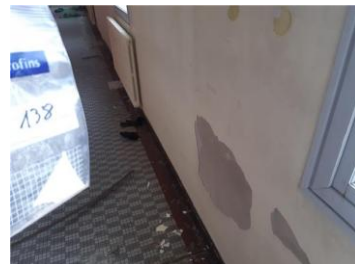
Enduit / Peinture

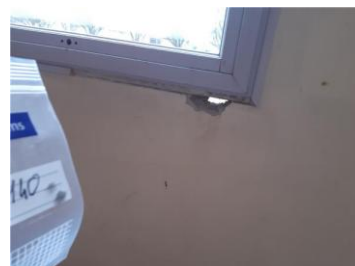
joint compribande

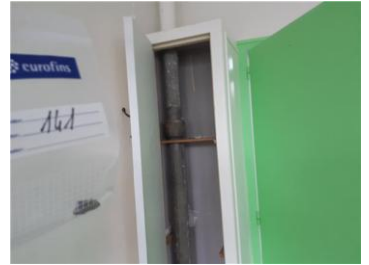
Fibre-ciment

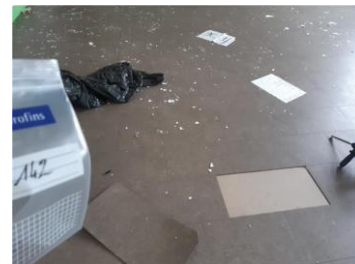
dalle de sol grise foncée + colle

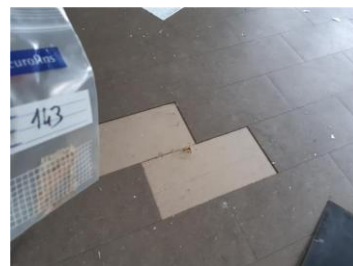
dalle de sol beige en sous face + colle

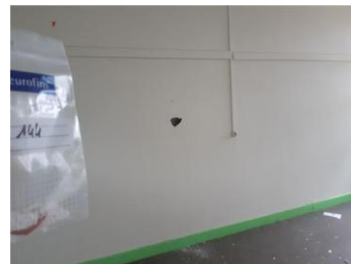
enduit pâte / Peinture

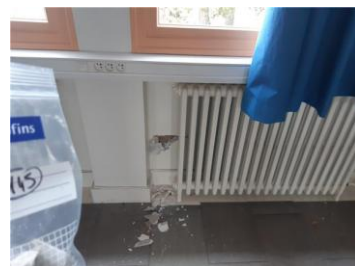
enduit plâtre / Peinture

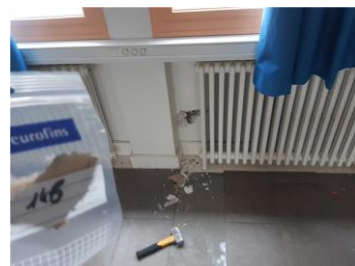
isolant + pare vapeur

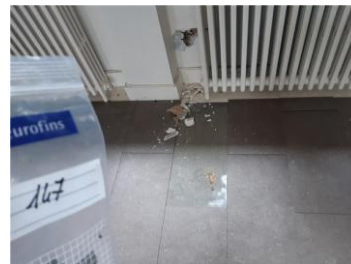
dalle de sol grise foncée en sous couche

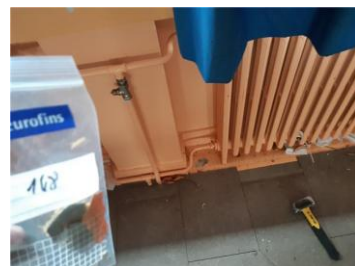
Dalle de sol peinte + colle / Peinture

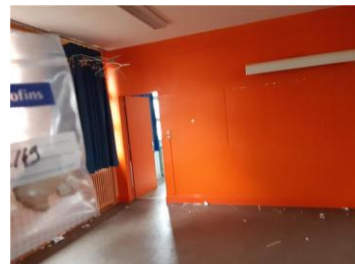
panneau + colle

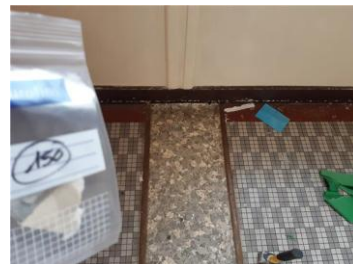
lino imitation pierre

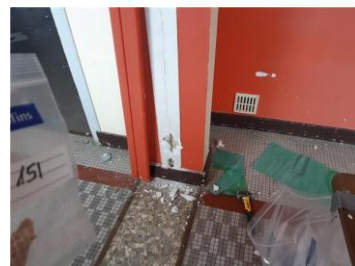
Joint de dilatation / Peinture

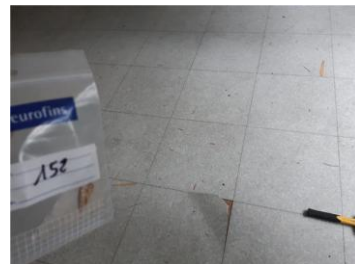
Dalle de sol grande grise + colle

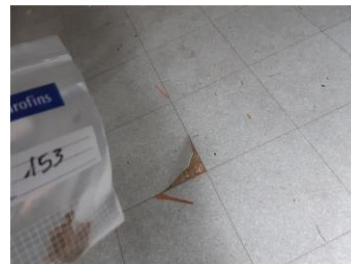
**Résultat amiante**
**Absence d'amiante**
**DESCRIPTION DU PRELEVEMENT :**
**Objet :**

Dalle de sol en sous couche

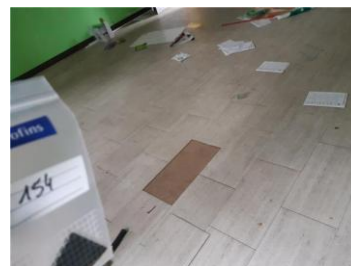
dalle de sol rectangulaire claire + colle

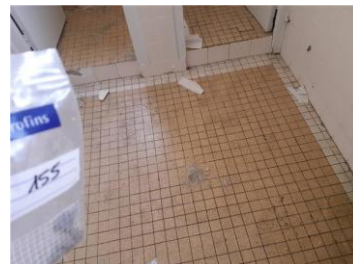
Carrelage petit carreau + Colle

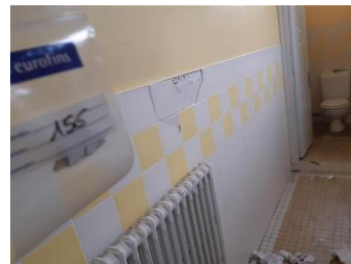
Faïence blanche + colle

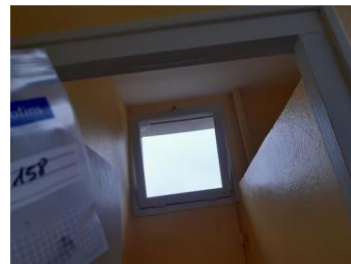
Mastic vitrier

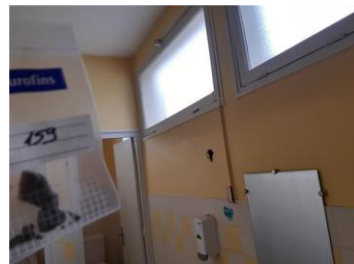
Enduit plâtre / Peinture

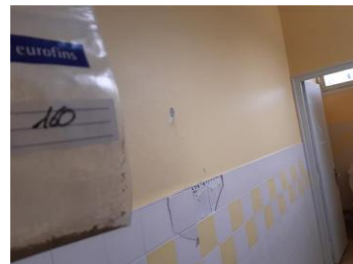
Enduit plâtre / Peinture

| Référence Couche | Description visuelle | Epaisseur (cm) |
|---|---|---|
| RAW PRODUCT | Matériau de type système d'enduit peinture (beige) ; matériau dur de type mortier, béton, chape (gris) | 0 |

| Référence Couche | PV analyse Amiante | Conclusion amiante |
|---|---|---|
| RAW PRODUCT | AR-22-SG-060281-01 | Fibres d'amiante non détectées |

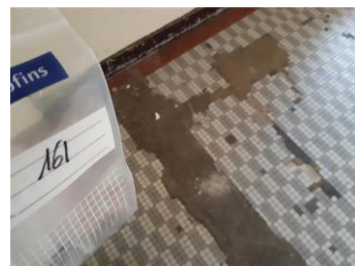
## PRELEVEMENT : P161

| Nom du client | Numéro de dossier | Partie d'ouvrage |
|---|---|---|
| Enduit de rebouchage | 06/12/2022 | CLAVIERIE Jean Charles |

Sol - Sol

Absence d'amiante

| Référence Couche | Description visuelle | Epaisseur (cm) |
|---|---|---|
| RAW PRODUCT | Matériau semi-dur de type ciment (fibreuse) (gris) | 0 |

| Référence Couche | PV analyse Amiante | Conclusion amiante |
|---|---|---|
| RAW PRODUCT | AR-22-SG-060281-01 | Fibres d'amiante non détectées |

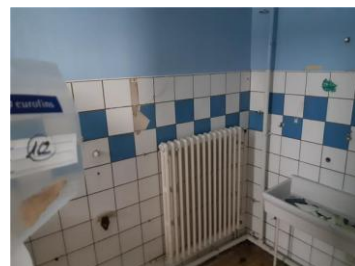
## PRELEVEMENT : P162

| Nom du client | Numéro de dossier | Partie d'ouvrage |
|---|---|---|
| Faïence bleue + colle | 06/12/2022 | CLAVERIE Jean Charles |

Revêtement de murs - Toutes zones

Absence d'amiante

| Référence Couche | Description visuelle | Epaisseur (cm) |
|---|---|---|
| RAW PRODUCT | Matériau dur de type carrelage, faïence (bleu) ; matériau dur de type ciment-colle (beige) | 0 |

| Référence Couche | PV analyse Amiante | Conclusion amiante |
|---|---|---|
| RAW PRODUCT | AR-22-SG-061495-01 | Fibres d'amiante non détectées |

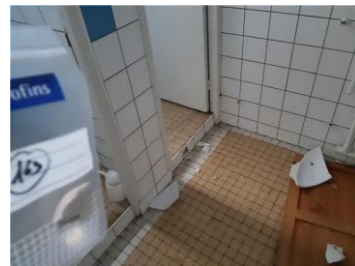
**PRELEVEMENT : P163**

| Nom du client | Numéro de dossier | Partie d'ouvrage |
|---|---|---|
| Plinthe blanche petite sur élévation béton + colle | 06/12/2022 | CLAVERIE Jean Charles |

Revêtement de murs - Toutes zones

Absence d'amiante

| Référence Couche | Description visuelle | Epaisseur (cm) |
|---|---|---|
| CUST 01 | Matériau dur de type joint ciment (gris) (foncé) | 0 |
| RAW PRODUCT | Matériau dur de type carrelage, faïence (blanc) ; matériau dur de type ciment-colle (blanc) | 0 |

| Référence Couche | PV analyse Amiante | Conclusion amiante |
|---|---|---|
| CUST 01 | AR-22-SG-061495-01 | Fibres d'amiante non détectées |
| RAW PRODUCT | AR-22-SG-061495-01 | Fibres d'amiante non détectées |

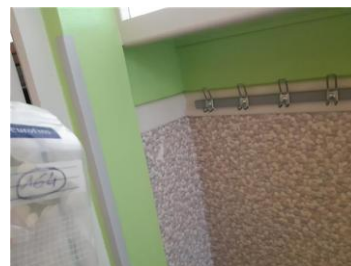
## PRELEVEMENT : P164

| Nom du client | Numéro de dossier | Partie d'ouvrage |
|---|---|---|
| Lino photo pierre + colle | 06/12/2022 | CLAVERIE Jean Charles |

Revêtement de murs - Murs

Absence d'amiante

| Référence Couche | Description visuelle | Epaisseur (cm) |
|---|---|---|
| RAW PRODUCT | Matériau souple de type revêtement de sol (gris) | 0 |
| CUST 01 | Matériau de type colle (jaune) ; matériau de type peinture (rose) (clair) ; matériau semi-dur de type enduit (plâtreux) (blanc) | 0 |

| Référence Couche | PV analyse Amiante | Conclusion amiante |
|---|---|---|
| RAW PRODUCT | AR-22-SG-061495-01 | Fibres d'amiante non détectées |
| CUST 01 | AR-22-SG-061495-01 | Fibres d'amiante non détectées |

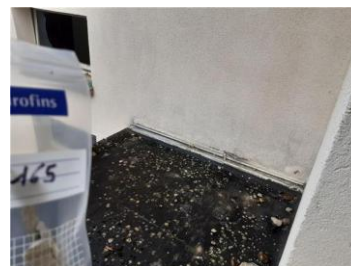
## PRELEVEMENT : P165

| Nom du client | Numéro de dossier | Partie d'ouvrage |
|---|---|---|
| Joint de solin | 06/12/2022 | CLAVERIE Jean Charles |

Solin - Toutes zones

Absence d'amiante

| Référence Couche | Description visuelle | Epaisseur (cm) |
|---|---|---|
| RAW PRODUCT | Matériau de type peinture (blanc) ; matériau souple de type joint (blanc) ; matériau (pulvérulent) (gris) | 0 |

| Référence Couche | PV analyse Amiante | Conclusion amiante |
|---|---|---|
| RAW PRODUCT | AR-22-SG-061495-01 | Fibres d'amiante non détectées |

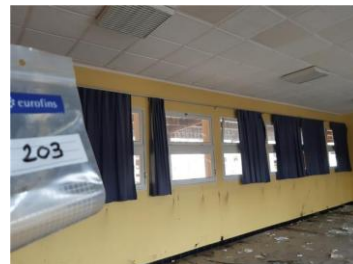
Mastic vitrier

| Référence Couche | PV analyse Amiante | Conclusion amiante |
|---|---|---|
| RAW PRODUCT | AR-23-SG-001205-01 | Fibres d'amiante non détectées |

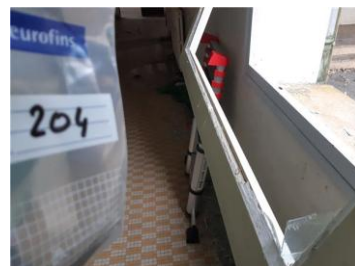
## PRELEVEMENT : P204

| Nom du client | Numéro de dossier | Partie d'ouvrage |
|---|---|---|
| Mastic vitrier intérieur | 06/12/2022 | CLAVERIE Jean Charles |

Fenêtres 2 carreaux couloir 1 - Toutes zones

**Absence d'amiante**

| Référence Couche | PV analyse Amiante | Conclusion amiante |
|---|---|---|
| RAW PRODUCT | AR-23-SG-001205-01 | Fibres d'amiante non détectées |

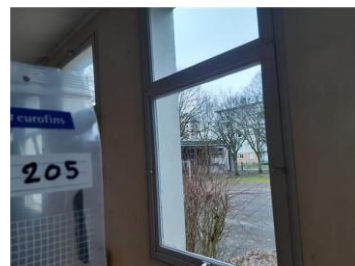
## PRELEVEMENT : P205

| Nom du client | Numéro de dossier | Partie d'ouvrage |
|---|---|---|
| mastic vitrier extérieur | 06/12/2022 | CLAVERIE Jean Charles |

Fenêtres 2 carreaux couloir 1 - Toutes zones

Absence d'amiante

| Référence Couche | PV analyse Amiante | Conclusion amiante |
|---|---|---|
| RAW PRODUCT | AR-23-SG-001205-01 | Fibres d'amiante non détectées |

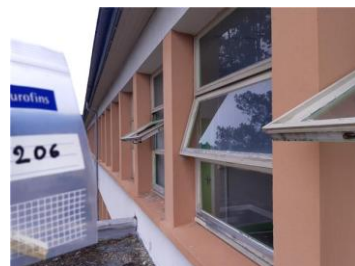
## PRELEVEMENT : P206

| Nom du client | Numéro de dossier | Partie d'ouvrage |
|---|---|---|
| Mastic vitrier | 06/12/2022 | CLAVERIE Jean Charles |

fenêtre 3 panneaux carrée local 34 - Toutes zones

**Absence d'amiante**

| Référence Couche | PV analyse Amiante | Conclusion amiante |
|---|---|---|
| RAW PRODUCT | AR-23-SG-001205-01 | Fibres d'amiante non détectées |

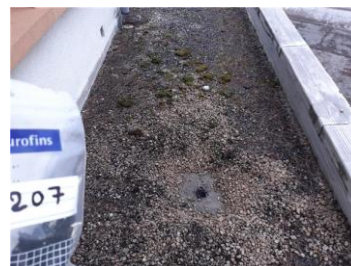
## PRELEVEMENT : P207

| Nom du client | Numéro de dossier | Partie d'ouvrage |
|---|---|---|
| Isolant bitumineux 1 ère couche | 06/12/2022 | CLAVERIE Jean Charles |

Etanchéité de toiture terrasse - Toiture

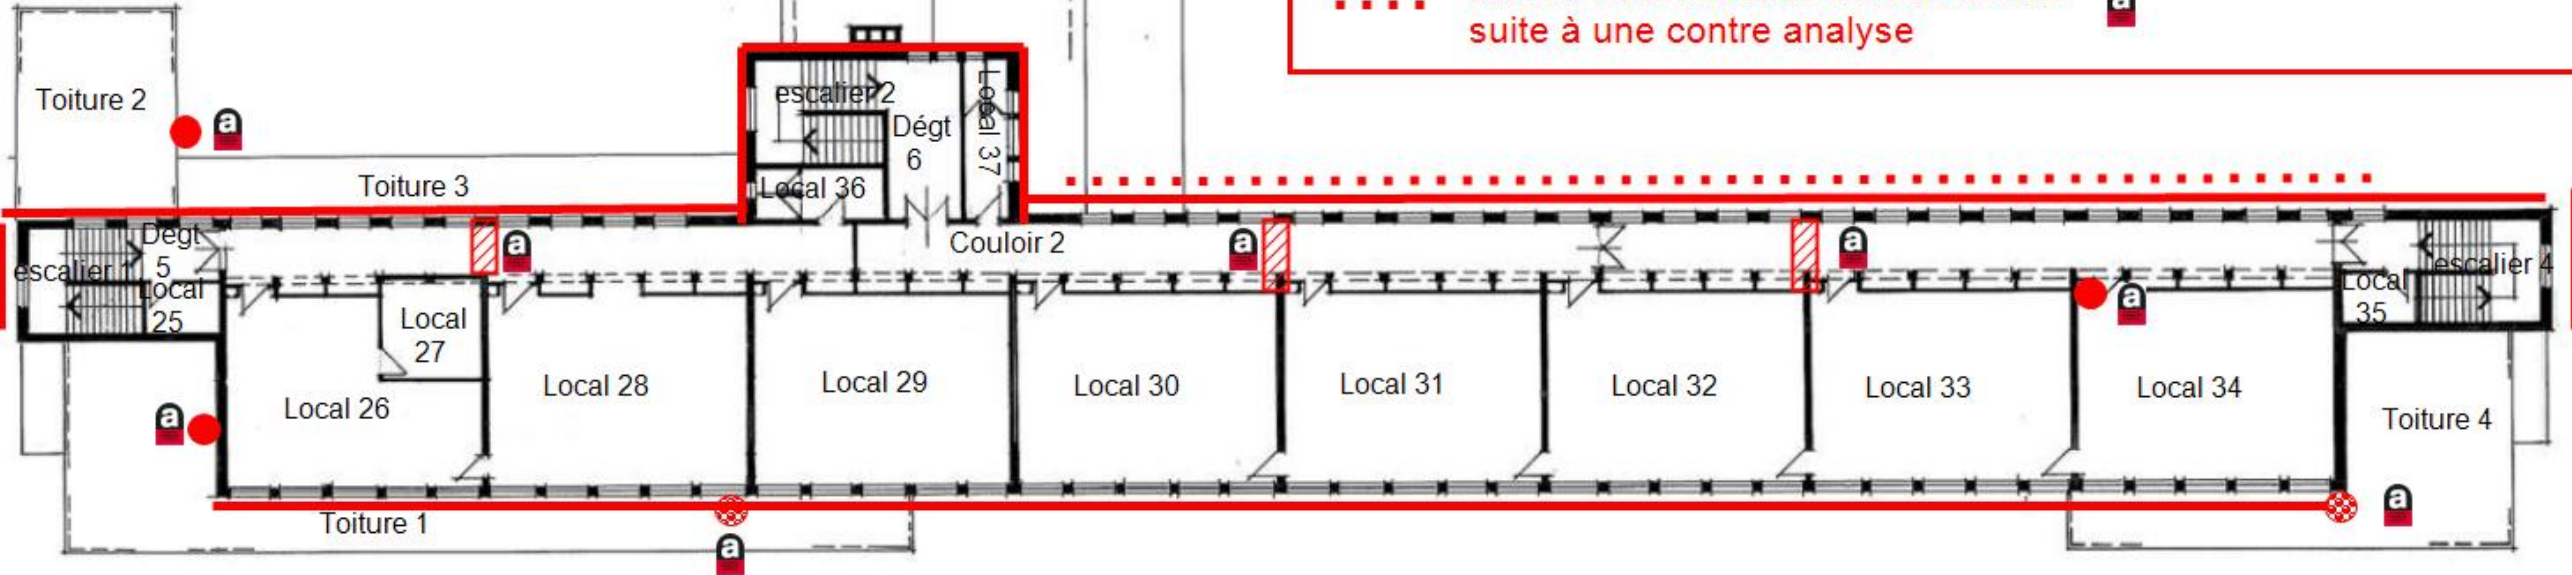
a
- Mastic vitrié fenêtres bois amiantés suite à une contre analyse
